**Betrifft: Artenschutzrechtliche Begehung, Lindenstraße 18 in 49434 Neuenkirchen-Vörden – Abbruch einer Hofstelle**

## **Artenschutzrechtliche Prüfung (ASP)**

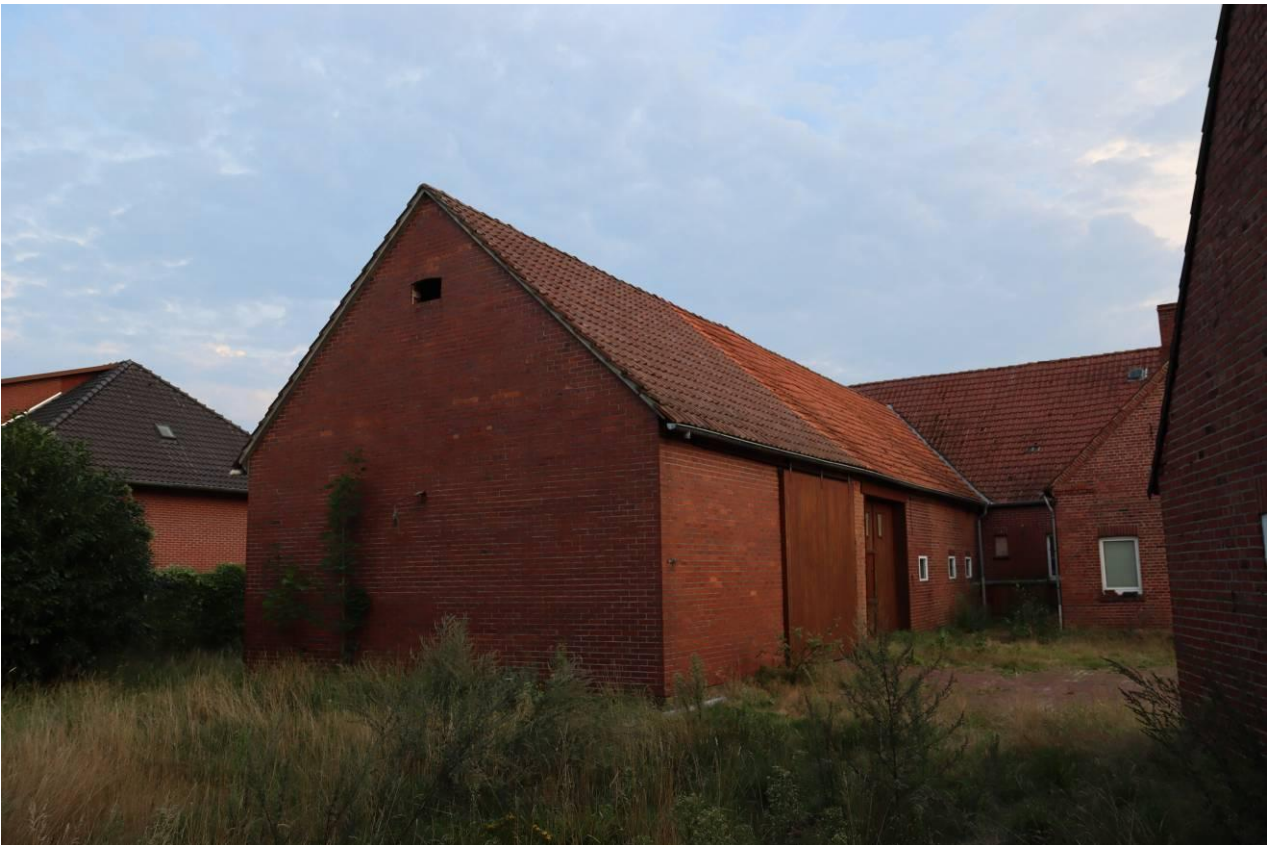
Abbildung 3: Ostseite des Hauptgebäudes mit Wohntrakt (rechte Bildseite) und Scheune/Stall (linke Bildseite). Im Zwischenbereich der Gebäude wurden bei den Ausflugkontrollen zwei Zwergfledermäuse anhaltend jagend festgestellt. Die Giebelwand der Scheune weist eine Einflugöffnung auf.

- **Die Entwertung und Öffnung nachgewiesener Quartiere im Bereich des Nutztraktes mit Stall und Scheune (Gebäude 1) im Süden des Hofgeländes hat im Beisein der ökologischen Baubegleitung zu erfolgen. Die Öffnung umfasst im Regelfall die Abnahme der untersten drei Reihen der Dacheindeckung aus Tonziegeln an den Gebäudelängsseiten und die Abnahme der Ortgangpfannen bzw. der äußersten zwei Pfannenreihen an den Giebelseiten. Die Abnahme hat in Handarbeit und ohne die Verwendung schwerer Maschinen zu erfolgen. Die einzelnen Dachziegel sind zunächst auf unter den Pfannen anhaftende Fledermäuse zu kontrollieren. Unter den Strukturen vorhandene Hohl- und Spaltenräume dürfen hierbei nicht gequetscht oder komprimiert werden.**

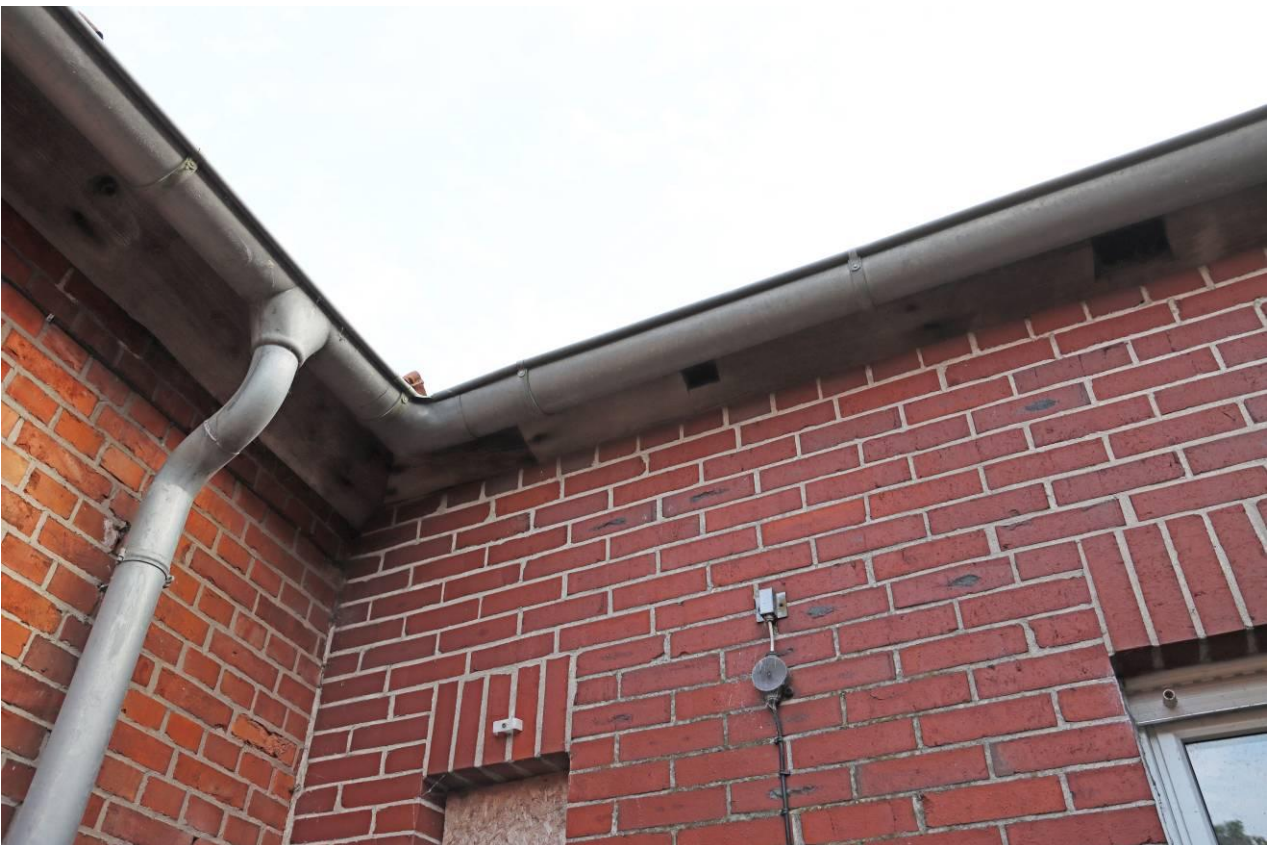
Abbildung 4: Öffnungen und Spalten im Traufbereich des Hauptgebäudes.

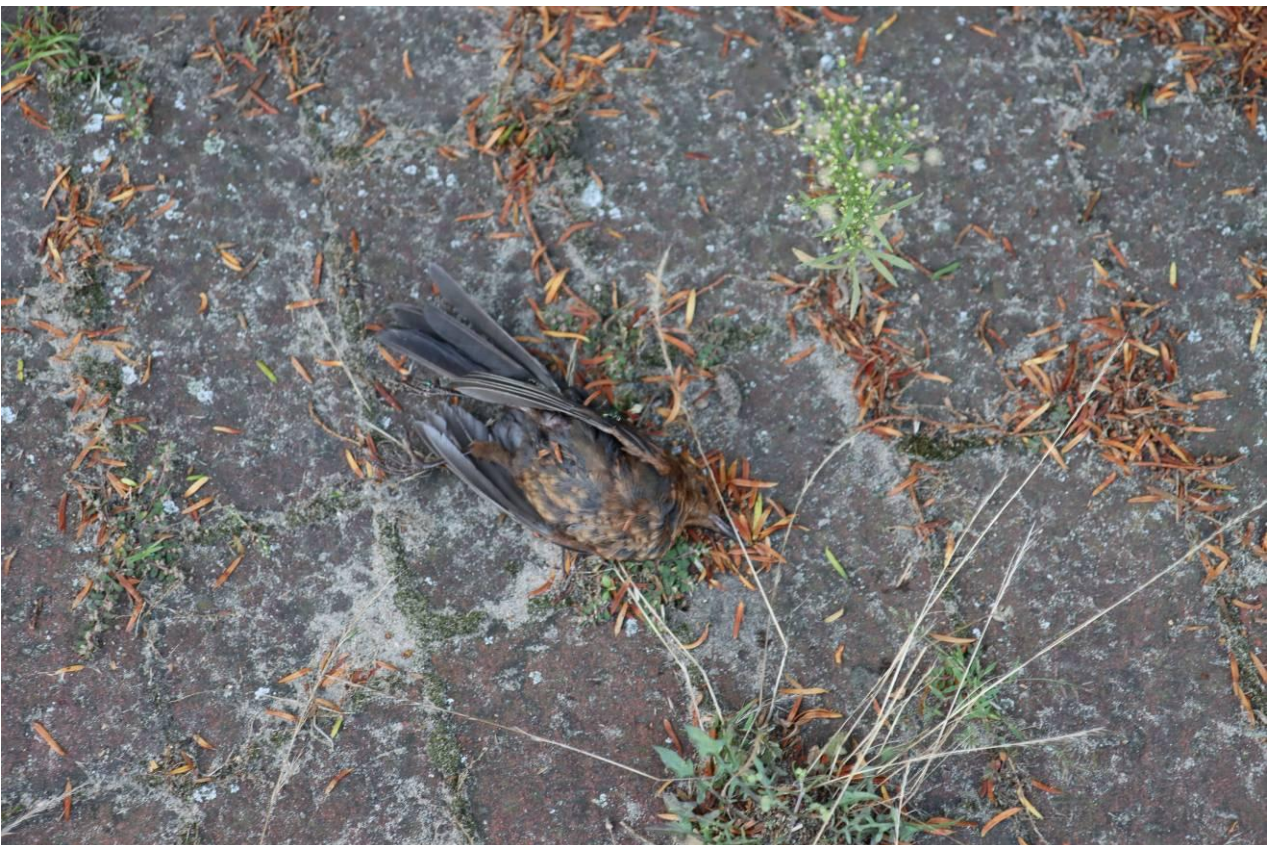
In den auf dem Grundstück vorhandenen Gehölzbeständen ist sicher von Brutvorkommen verschiedener europäischer Vogelarten (insbesondere Amsel, Heckenbraunelle, Ringeltaube, Rotkehlchen, Zaunkönig oder Zilpzalp) auszugehen. Auf dem Grundstück wurden mehrere tote Jungvögel (insbesondere Amsel und Dohle) gefunden.

Abbildung 6: Toter Jungvogel (Amsel) im Bereich der Kleingehölze auf der Südseite des Hauptgebäudes.

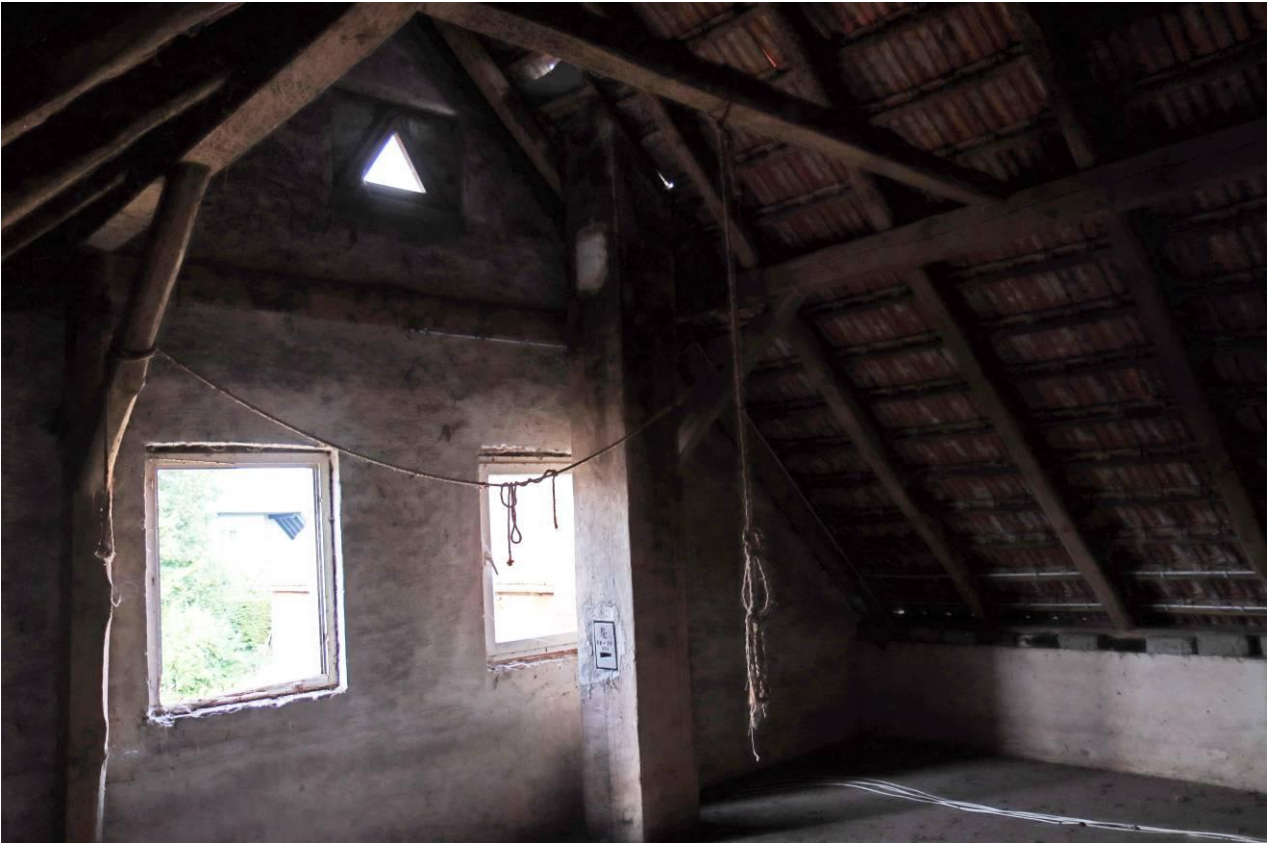
Abbildung 7: Dachstuhl oberhalb des Wohntraktes – Blick nach Osten. Die bestehenden Fenster wurden durch Vandalismus zerstört.

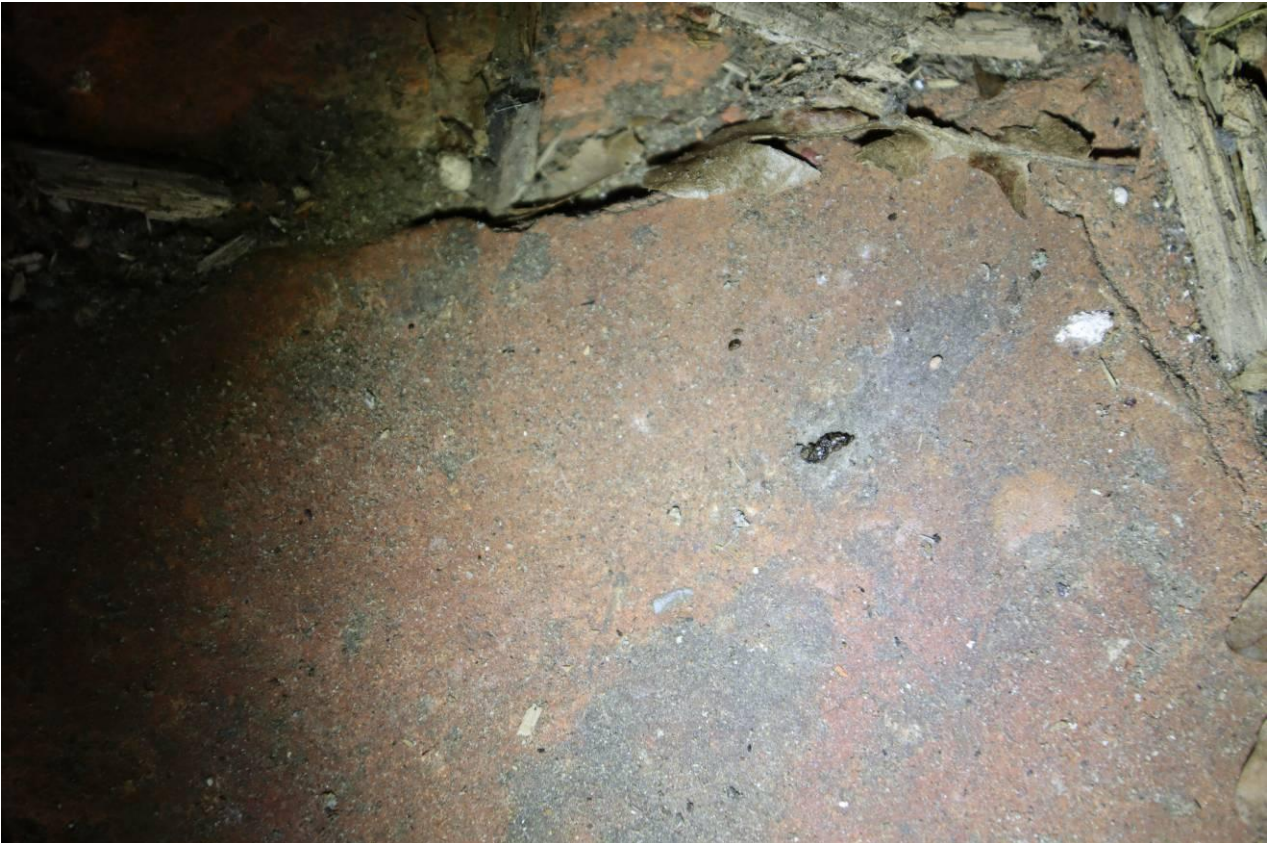
In dem zum Abbruch vorgesehenen Scheunen- und Stallgebäude (Gebäude 1) im südlichen Bereich des Grundstücks wurden an mehreren Stellen Kotballen von Zwergfledermäusen festge-

Abbildung 11: Einzelner Kotballen einer Zwergfledermaus im zentralen Teil des Nutztraktes.

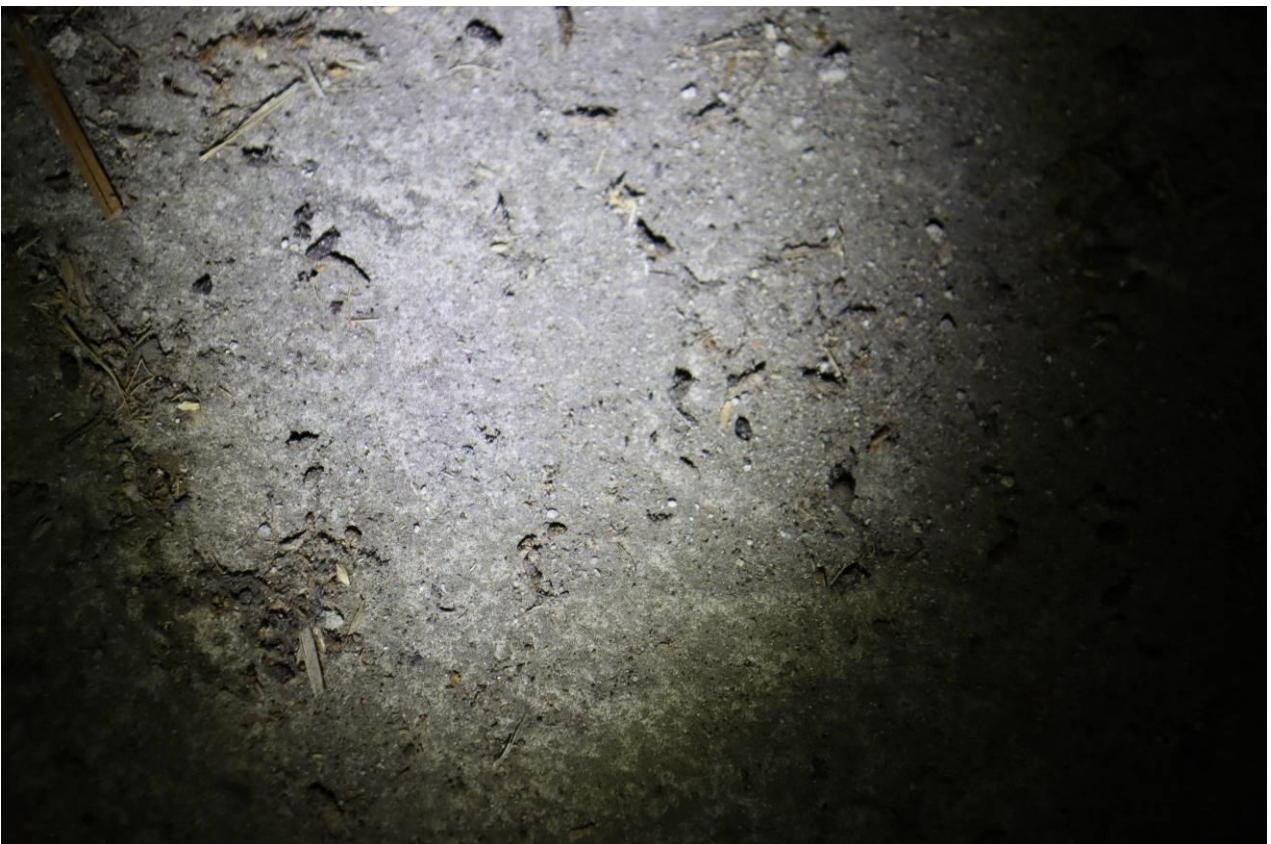
Abbildung 12: Mehrere Kotballen der Zwergfledermaus im westlichen Teil des Nutztraktes.

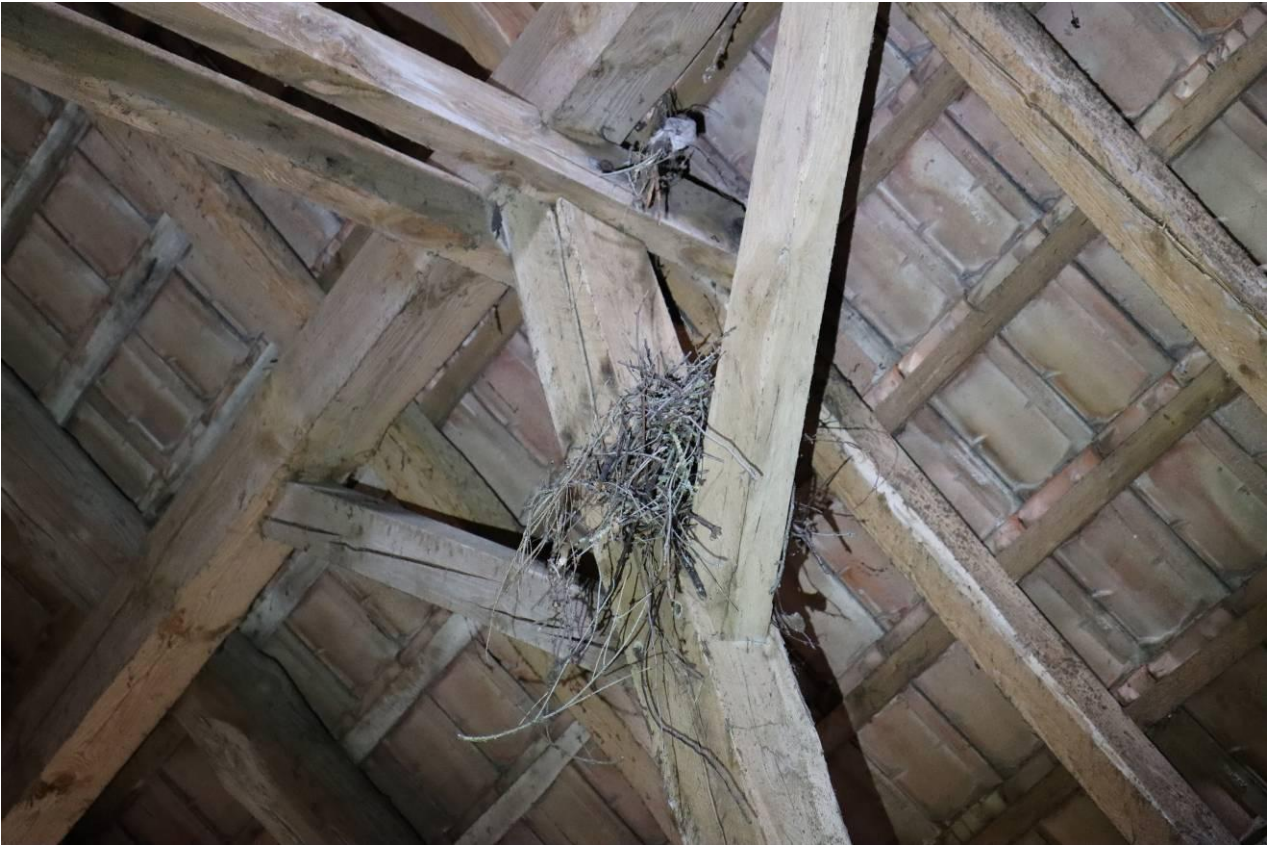
Innerhalb aller Gebäudeteile wurde Hinweise auf Brutvorkommen europäischer Vogelarten festgestellt. In den Gebäuden wurden einzelne Altnester von Dohle und Ringeltaube sowie Kotspuren nachgewiesen. In Gebäude 1 wurde oberhalb des Stallteils ein toter Jungvogel der Dohle gefunden. Neben diesen Arten sind im Sommerhalbjahr Vorkommen verschiedener Kleinvogelarten wie Amsel, Bachstelze, Hausrotschwanz oder Haussperling anzunehmen. An dem Lager- und Vereinsgebäude im Nordwesten (Gebäude 3) bestehen auf der Südseite zwei Nistkästen für Kleinvögel. Vorkommen von in Niedersachsen gefährdeten Arten oder streng geschützten Arten wie Rauch- und Mehlschwalbe, Schleiereule, Steinkauz oder Turmfalke können aufgrund der Ergebnisse der Gebäudebegehung sowie des abendlichen Einsatzes einer Klangattrappe am 10.07.2024 mit sehr hoher Wahrscheinlichkeit ausgeschlossen werden.

Abbildung 13: Altnest (vermutlich Ringeltaube) innerhalb der Scheune.

- **Die geplanten Abbruch- und Rodungsarbeiten können im Regelfall nur zwischen dem 01.10. eines Jahres und dem 28./29.02. des Folgejahres durchgeführt werden. Zwischen dem 01.03. und dem 30.09. eines Jahres ist eine Durchführung der geplanten Abbruch- und Rodungsarbeiten im Regelfall nicht möglich.**

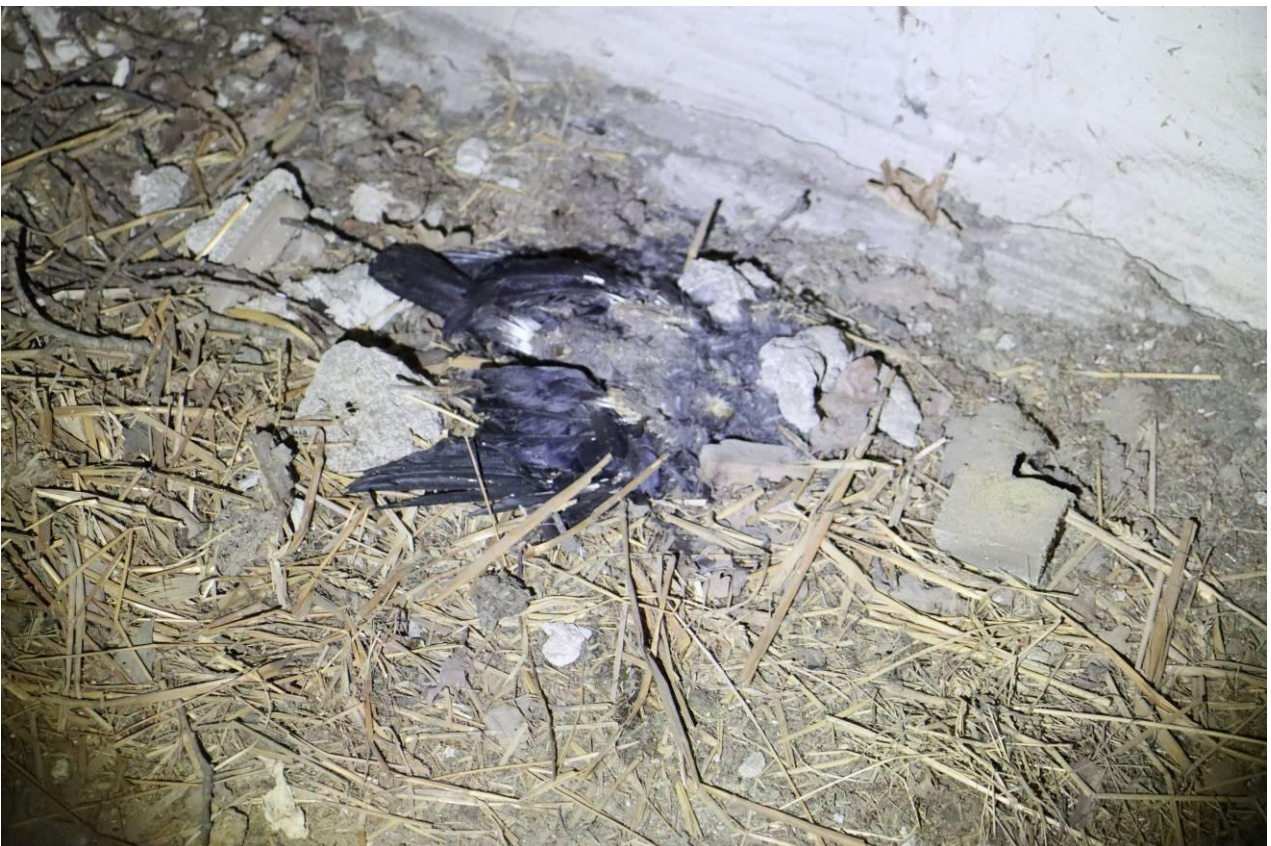
Abbildung 14: Toter Jungvogel (Dohle) oberhalb der Stallungen.

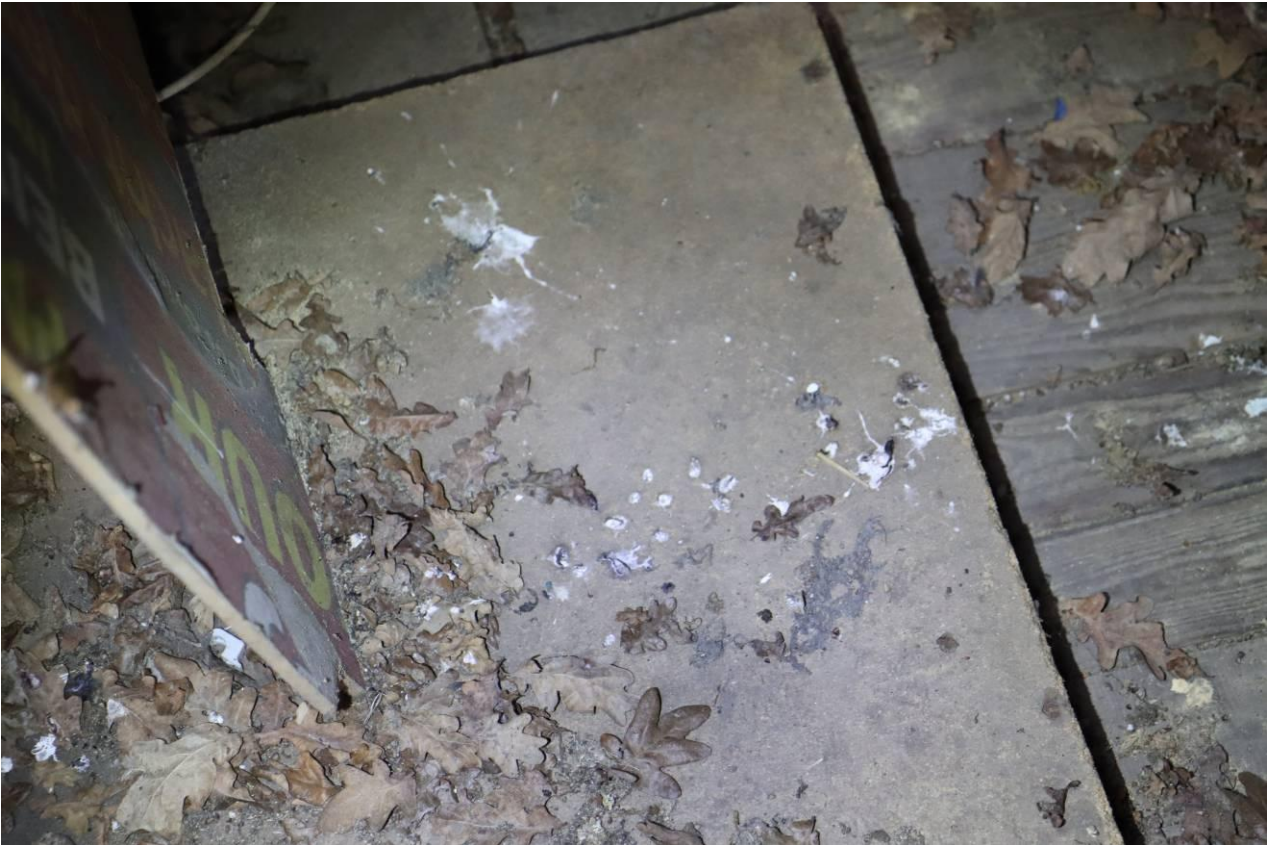
Abbildung 17: Frische Kotspuren von Kleinvögeln im Dachgeschoss des Stall- und Lagergebäudes.

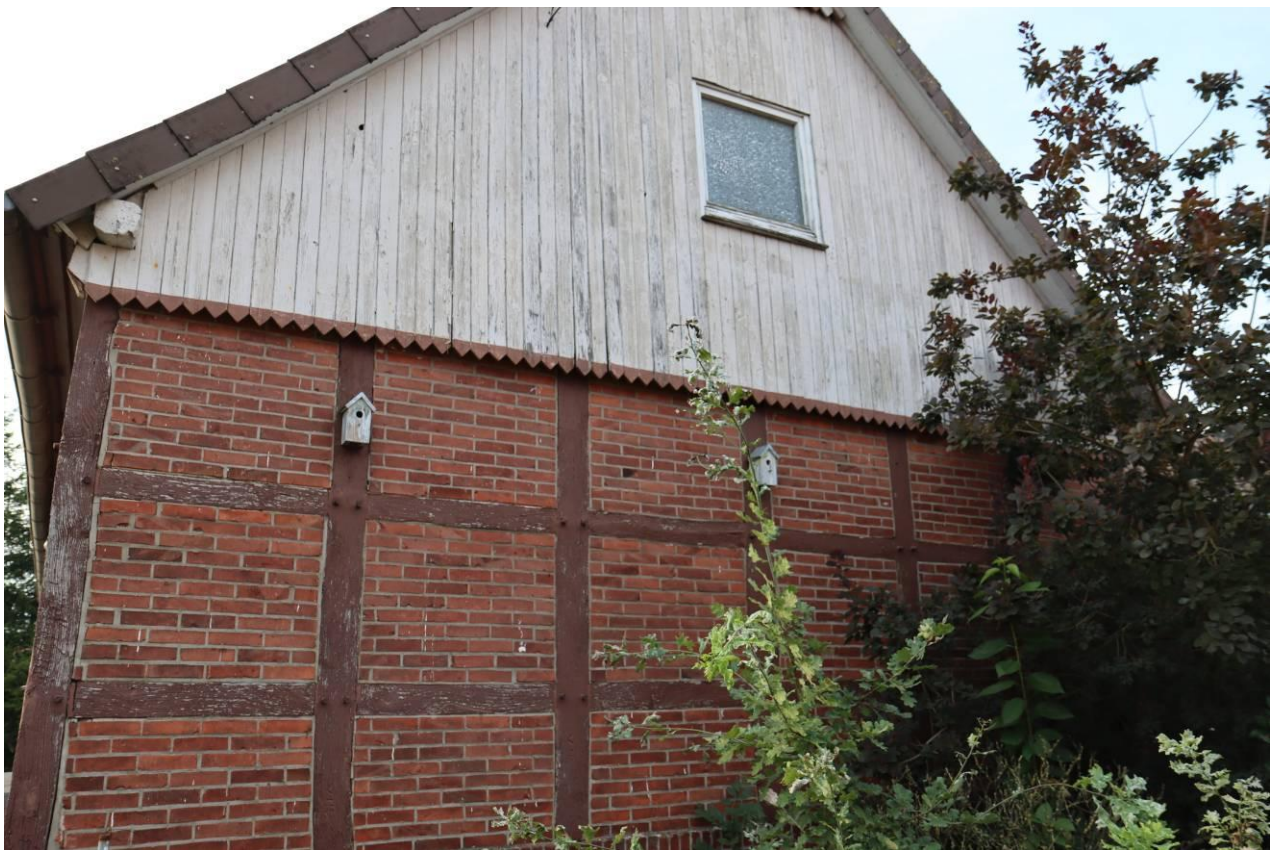
Abbildung 19: Nistkästen für Kleinvögel auf der südlichen Giebelwand des Gebäudes.

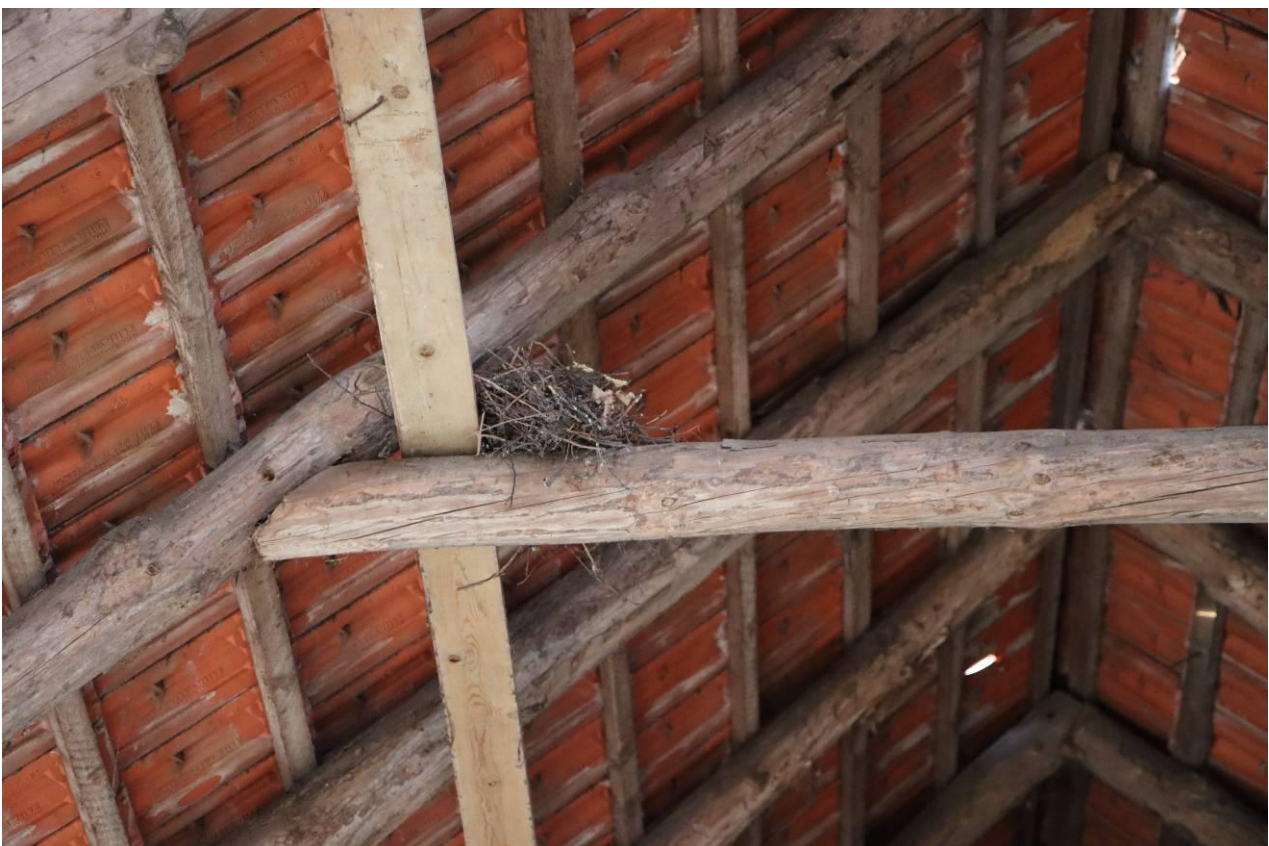
Abbildung 24: Ringeltaubennest innerhalb des Lager- und Vereinsgebäudes.
