Friedhofskapelle Vörden | Bauabschnitt 2 | Entwurf

Stand: 12.02.2020

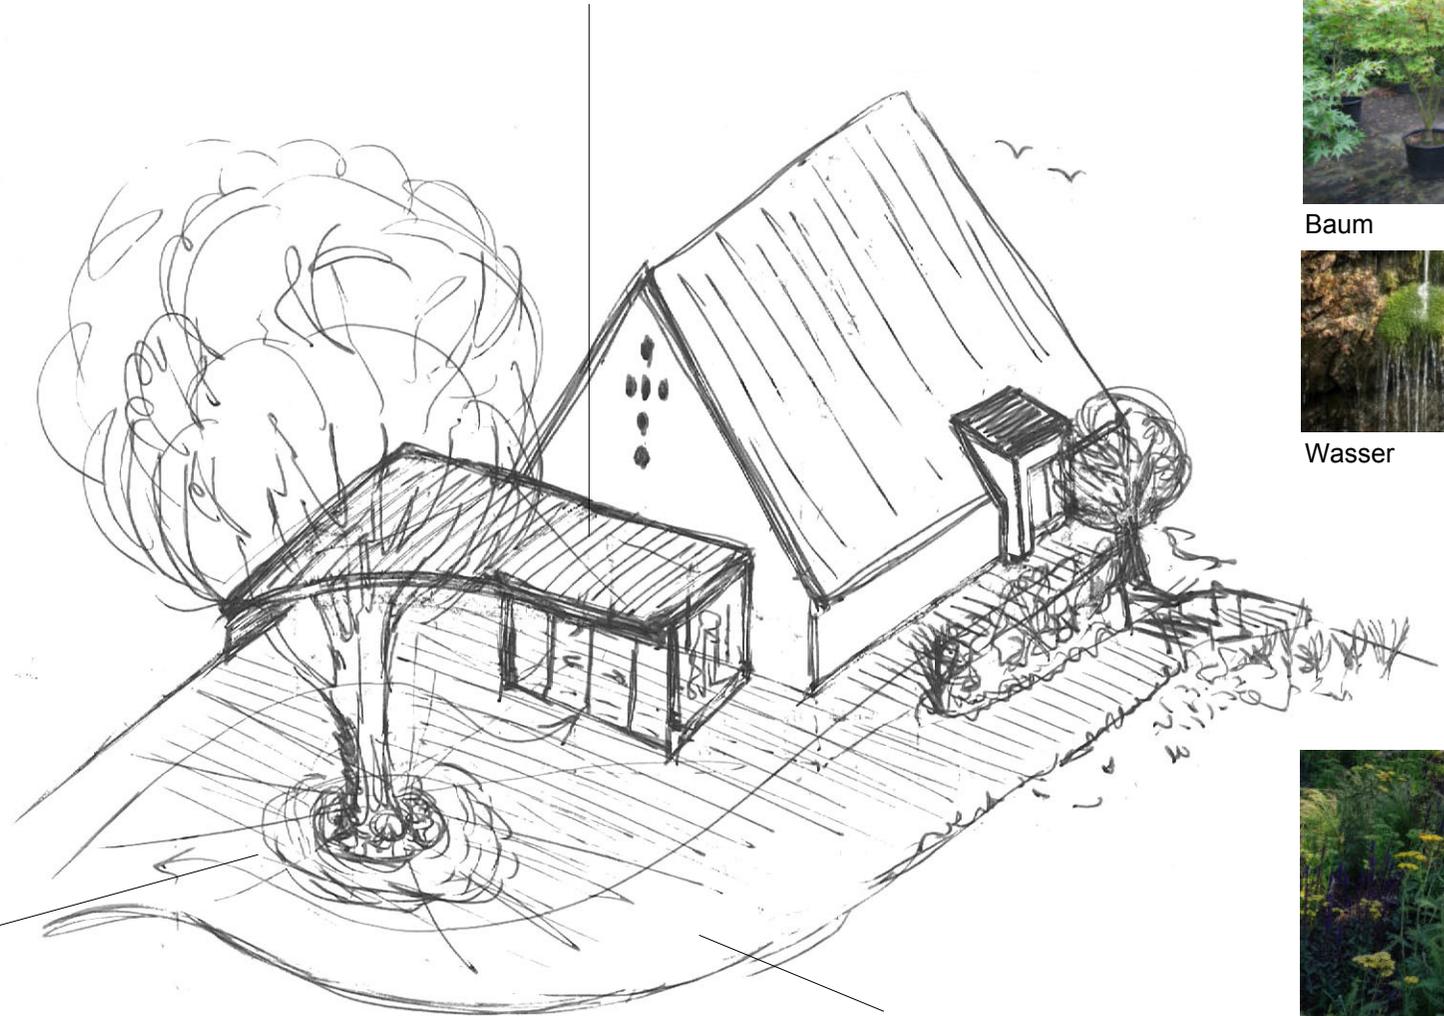
Maßnahmenübersicht

Eingang
Erweiterung der Überdachung
Schließen der Seite und Front als Witterungsschutz

Zentralisierung
bestehender Baum als neue Mitte

Vorplatz
Ausbesserung unebener Stellen
Anpassung und Ergänzung des Pflaster an neue Kontur
neue Randbepflanzung
